Ricognizione
del Monumento
Autiere

CITTA' DI TORINO

DIREZIONE SERVIZI TECNICI PER L'EDILIZIA PUBBLICA

RISPOSTA ALL'INTERPELLANZA MECC. 2017 826/002 "IL MONUMENTO ALL'AUTIERE IN CORSO UNITA' D'ITALIA: PREVENIRE E' MEGLIO CHE CURARE" PRESENTATA IN DATA 6 MARZO 2017. FIRMATARIO MAGLIANO.

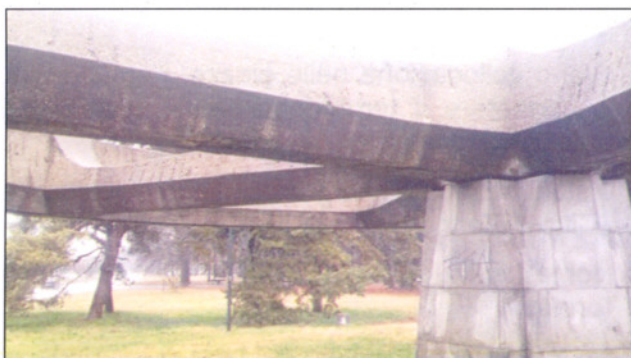
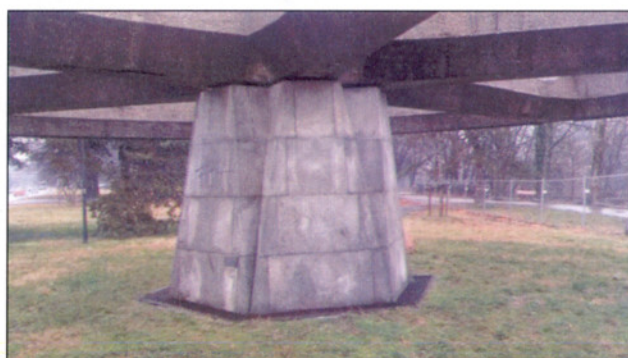
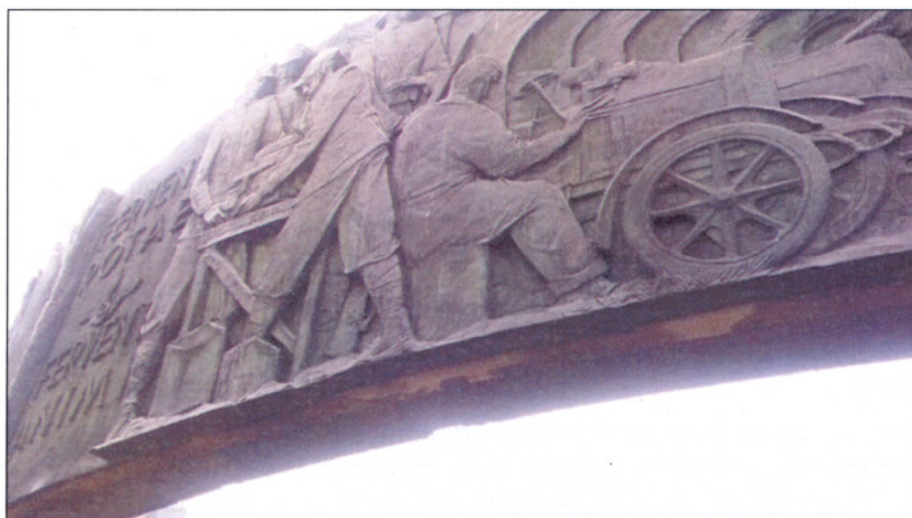
Immagini stato di fatto del monumento

Tra gli interventi vari, sarà prevista anche l'opera di manutenzione del monumento all'Autiere collocato davanti al Museo dell'Auto il quale, nella parte strutturale in cemento armato aggettante e

sostenuta dal basamento centrale, presenta alcune zone ammalorate, con rigonfiamenti diffusi che hanno provocato il distacco di porzioni di calcestruzzo e la messa in luce dei ferri d'armatura.

Tali parti, pur non presentando una criticità dal punto di vista della sicurezza strutturale, dovranno essere opportunamente trattate e ripristinate al fine di interrompere il degrado.

Inoltre, la pulizia e la protezione con l'applicazione di idonei prodotti sul bassorilievo bronzeo che riveste la parte esterna della ruota aerea, completerà l'intervento e restituirà il monumento alla suo pieno decoro e fruibilità.
